**REMONT I PRZEBUDOWA MURÓW OPOROWYCH  
WRAZ ZE SCHODAMI ZEWNĘTRZNYMI I NAWIERZCHNIAMI  
RUCHU PIESZEGO OTOCZENIA KOŚCIOŁA PARAFIALNEGO  
ŚW. WOJCIECHA W RADZIONKOWIE, UL. ŚW. WOJCIECHA 48,  
dz. nr ew. 304/5, 303/5, 3, 4, 7, 249/139**

**PROJEKT BUDOWLANY**

## REMONT OGRODZENIA I MURÓW OPOROWYCH KOŚCIOŁA P.W. ŚW. WOJCIECHA W RADZIONKOWIE, ULICA ŚW. WOJCIECHA 48.

### DOKUMENTACJA KONSERWATORSKA

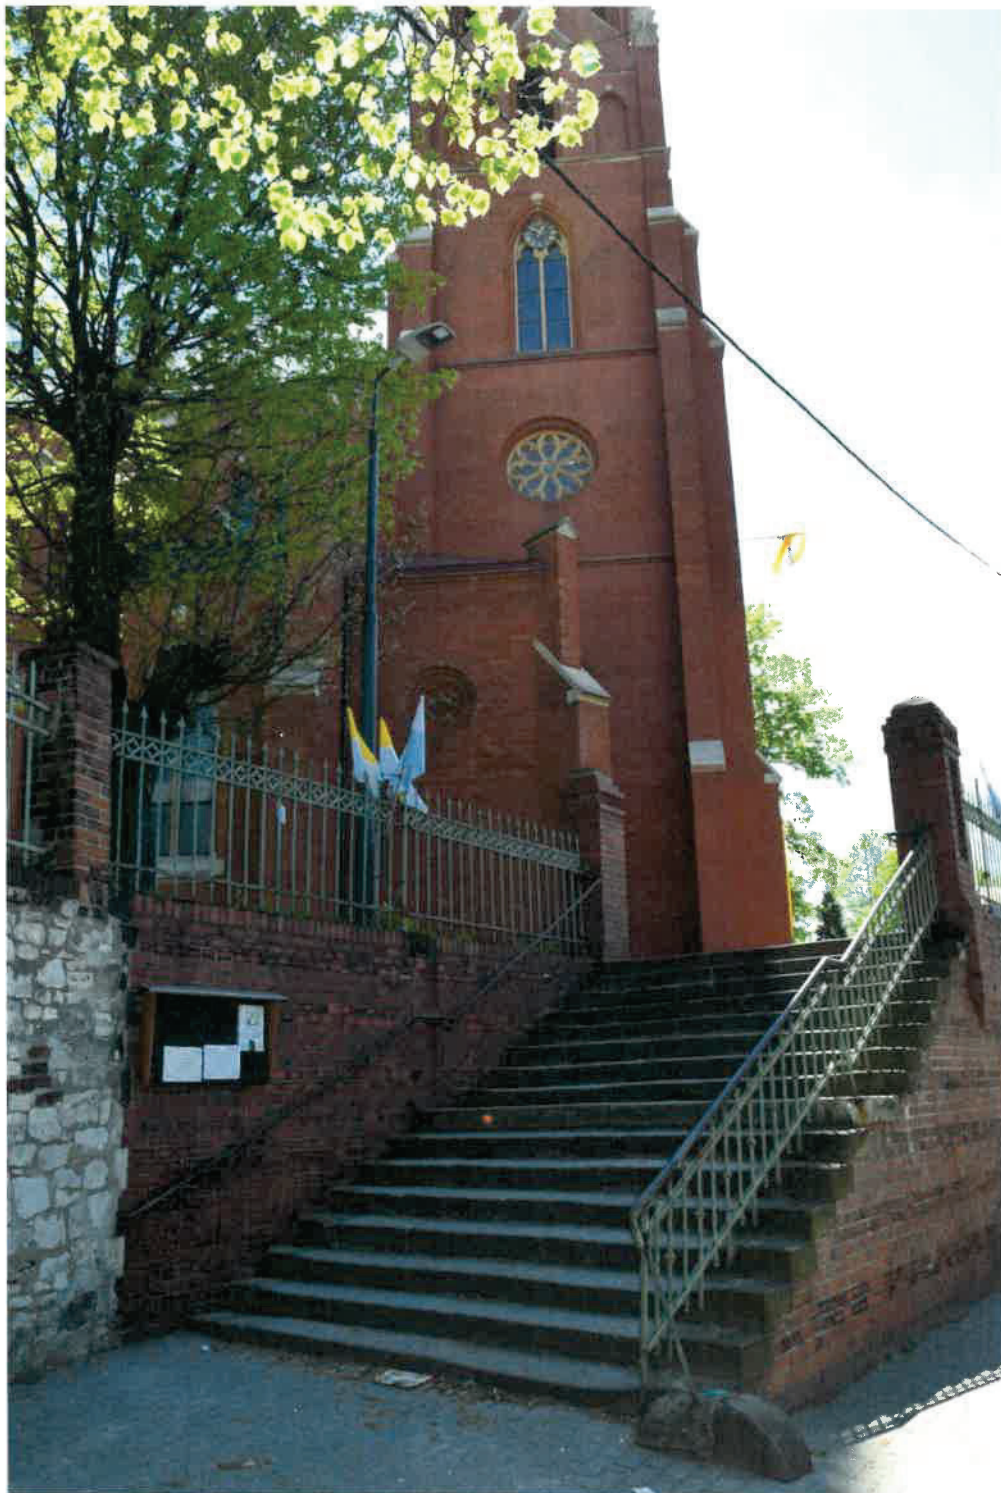
Widok oryginalnych schodów prowadzących na teren przykościelny od strony północnej. Powierzchnia kamienia jest zabrudzona z zielonym nalotem mikroflory, stopnice wytarte.

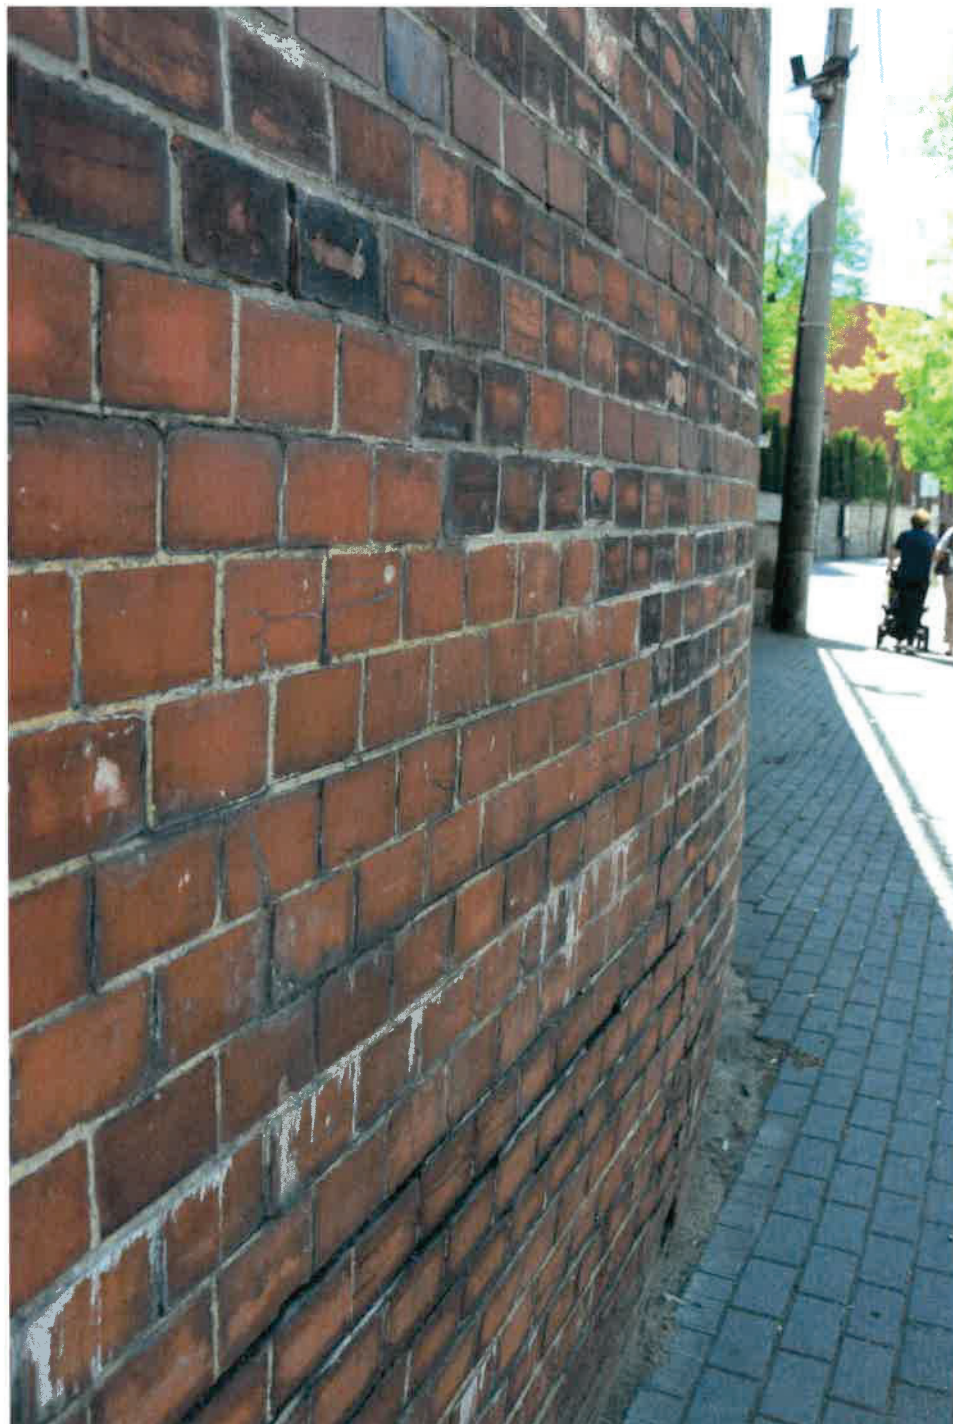
Fragment muru pomiędzy schodami zewnętrznymi, widoczne niebezpieczne odkształcenie w dolej partii ściany, pionowe pęknięcie, wypchane na skutek wybrzuszenia fugi, zawilgocenie i zasolenie muru.

Ściana oporowa wzdłuż ulicy św. Wojciecha pomiędzy schodami zewnętrznymi jest w stanie awaryjnym i wymaga natychmiastowej naprawy. Wszelkie prace geotechniczne należy wykonywać w oparciu o projekt warsztatowy wykonany przez Specjalistyczną firmę geotechniczną. Prace należy wykonywać lekkim sprzętem oraz prowadzić obserwacje ściany oporowej.

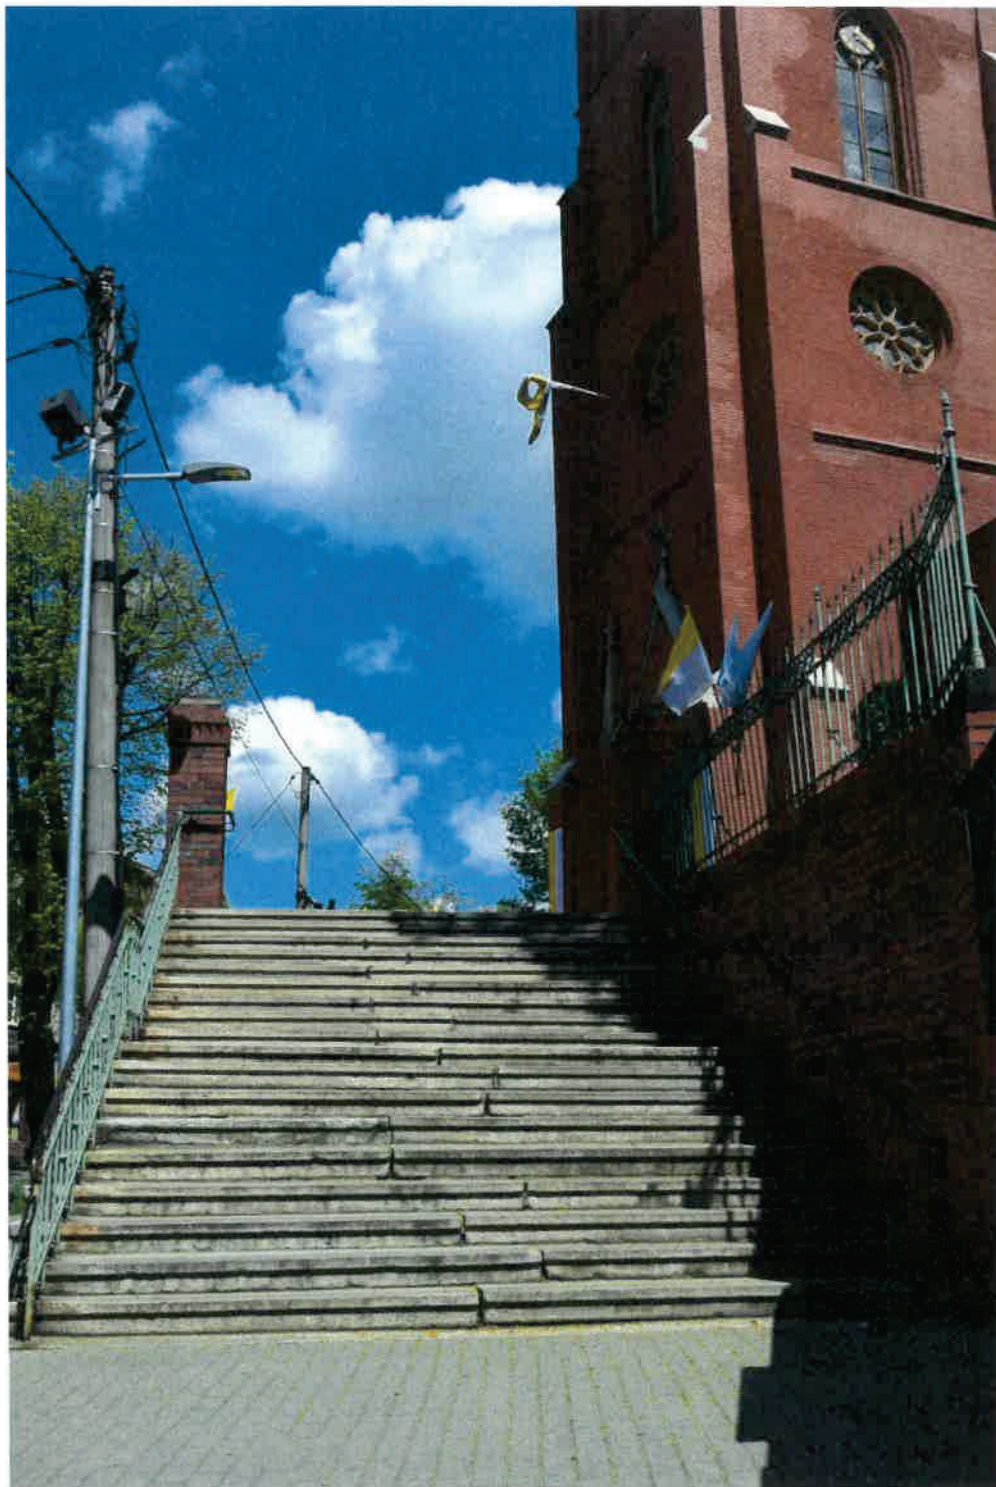
Widok przebudowanych w latach 50-tych schodów zewnętrznych od strony południowej.

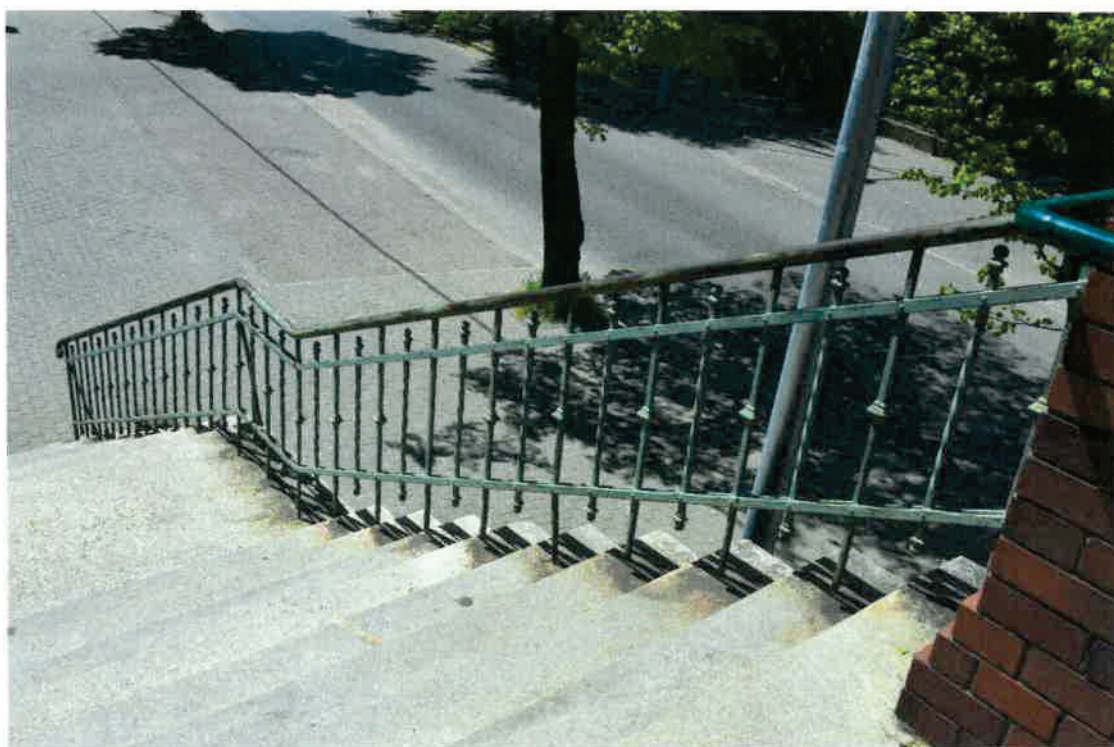
Wtórne schody z balustradą od strony południowej.

Wtórne balustrady i poręcze schodów zewnętrznych również znajdują się w złym stanie technicznym i wymagają interwencji konserwatorskiej w pełnym zakresie działań. Stwierdzono spękania i odspojenia powłok zabezpieczających oraz liczne ogniska korozji powierzchniowej i wżerowej metalu do 100% powierzchni przekroju w dolnych partiach. Balustrada schodów po stronie północnej w większości odszpeciła się już na skutek korozji od stopnic i grozi przewróceniem.
